# WYPADKI LOTNICZE

## Okoliczności, przyczyny i zalecenia profilaktyczne

Źródło: Wydział Bezpieczeństwa Lotów ULC. Biuletyn Informacyjny Nr 10/2006.

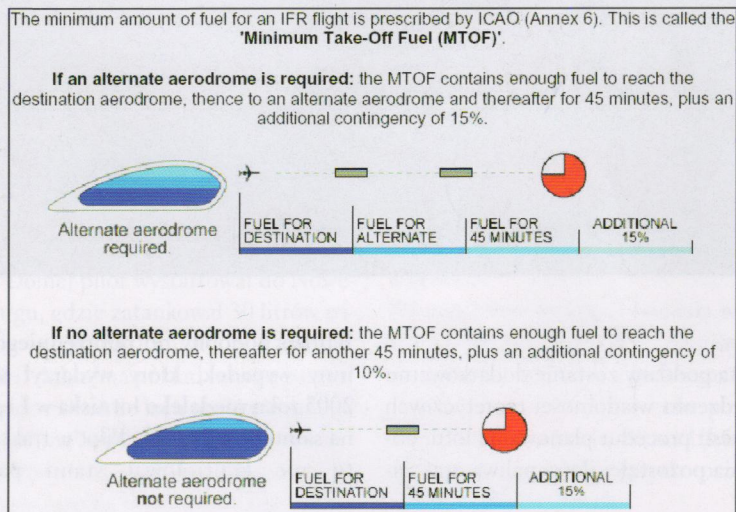
Komisja po przybyciu na miejsce wypadku w rozszczelnionych i zniszczonych zbiornikach nie stwierdziła obecności paliwa. Poniżej przedstawiamy chyba najprostszy z możliwych schematów obowiązujących w lotnictwie zasad planowania ilości potrzebnego do lotu paliwa. Mamy nadzieję, że wersja angielska nie sprawi większych kłopotów.
